PIRES, J.R. Patologias na construção dos edifícios. Caso de estudo, edifício da FICASE na Cidade da Praia. 2013. 2285. Tese (Licenciatura) – Faculdade de Arquitectura. Universidade Jean Piaget de Cabo Verde, Palmarejo Grande, cidade da Praia, 2013.

No capítulo III: Estudo de caso - edifício da FICASE – Iniciou-se por fazer o levantamento e registo de todas as patologias constataadas no edifício da FICASE, para melhor se perceber quais foram as possíveis causas e origens do seu aparecimento antes de terminada a sua vida útil. Após a localização e o reconhecimento das patologias, procedeu-se a análise dos resultados e ficou-se a saber que a corrosão das armaduras e a deterioração do betão da laje do terraço, causada pela infiltração da humidade proveniente das águas pluviais e da humidade do depósito de betão cujo fundo é a laje da cobertura. Essas patologias deveram-se a falta de impermeabilização do terraço. Também que a deformação do piso térreo, as eflorescências e as manchas de humidade presentes na alvenaria de embasamento do piso térreo foram provocadas pela subida de humidade por capilaridade (humidade ascensional) resultante do aterro feito com argila.

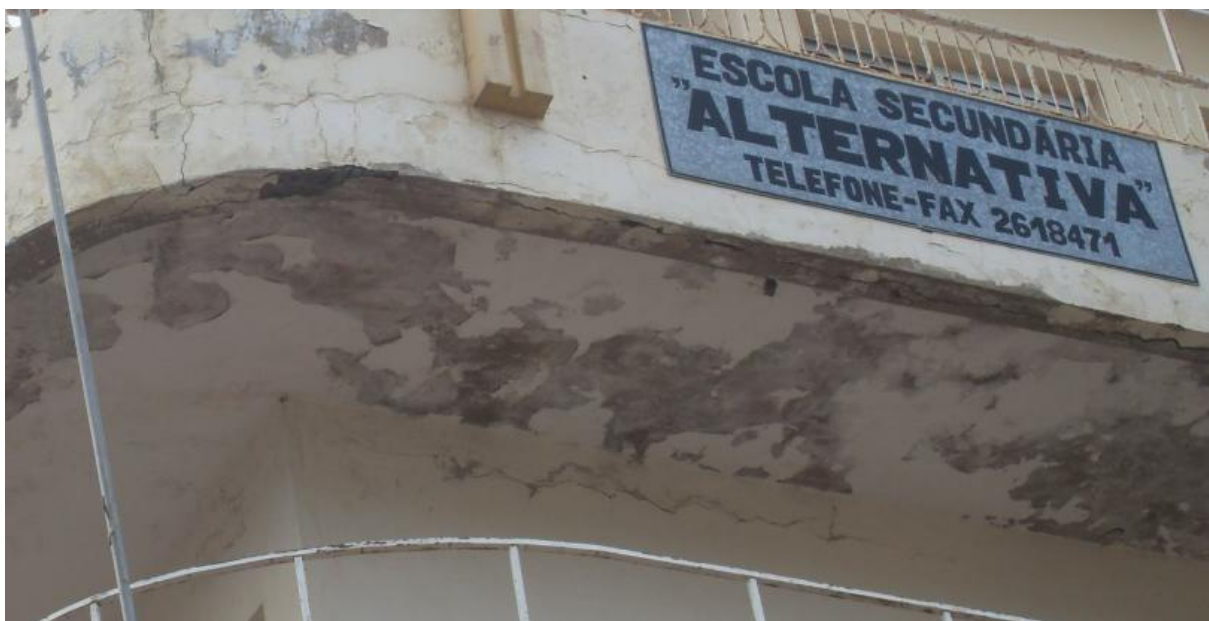
Figura 3-Descascamento de pintura por causa da infiltração da laje do terraço

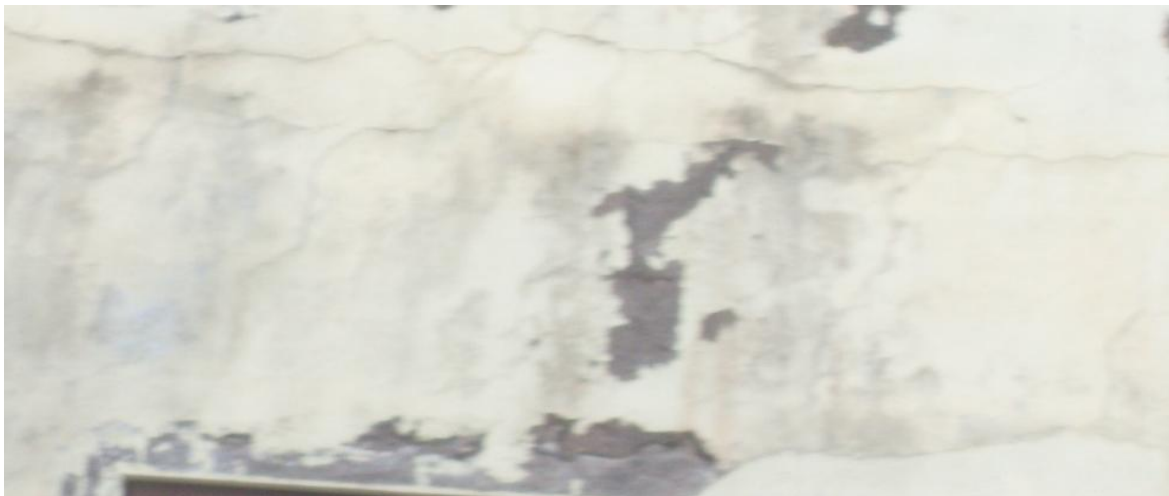
Figura 4-Deterioração do reboco, causada pela argamassa contendo areia demasiado fina ou impura
Fonte: Foto do autor

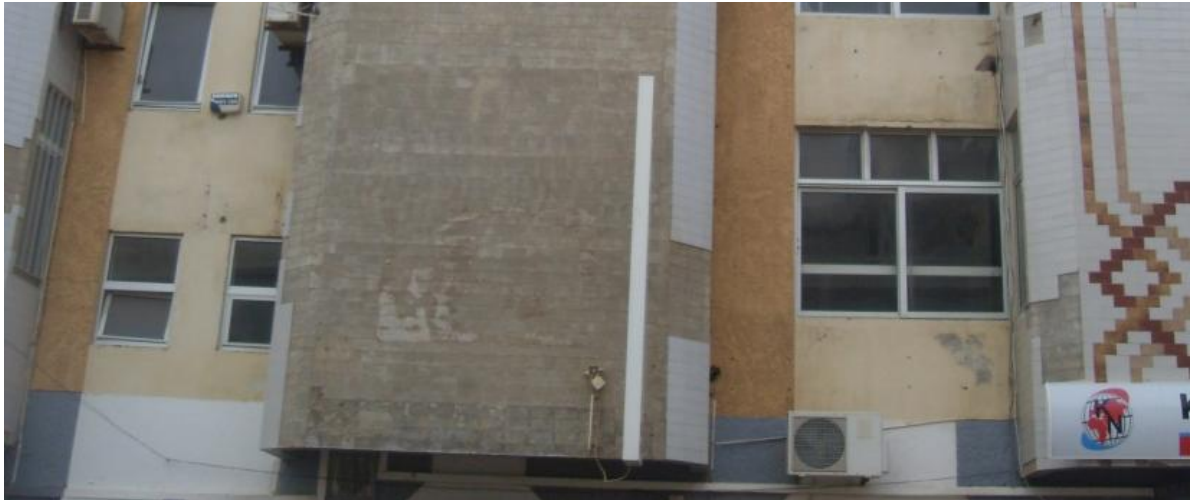
Figura 5- Despreendimento de revestimento descontínuo por falta de juntas de dilatação
Fonte: Foto do autor

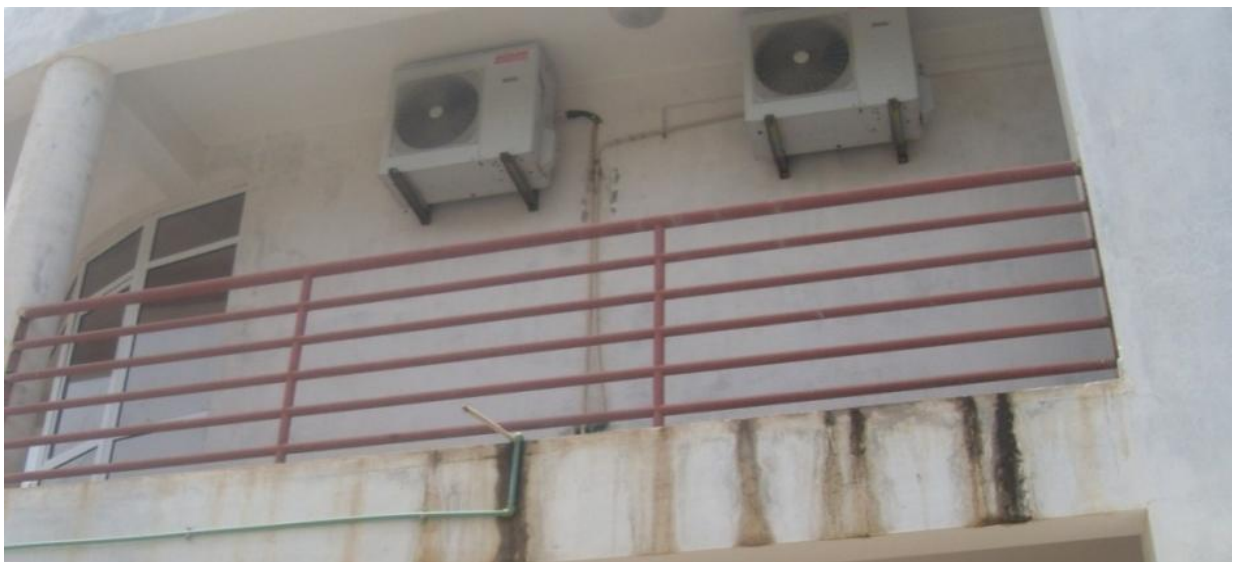
- Projectos inacabados, (sem manual de utilizadores).
- Negligência dos utilizadores.
- Falta de tubo ou não condução as floreiras, ou esgoto público, de água proveniente da refrigeração de aparelho de ar condicionado.

Figura 6- Manchas de sujidade e humidade provenientes da refrigeração do aparelho de ar condicionado
Fonte: Foto do autor

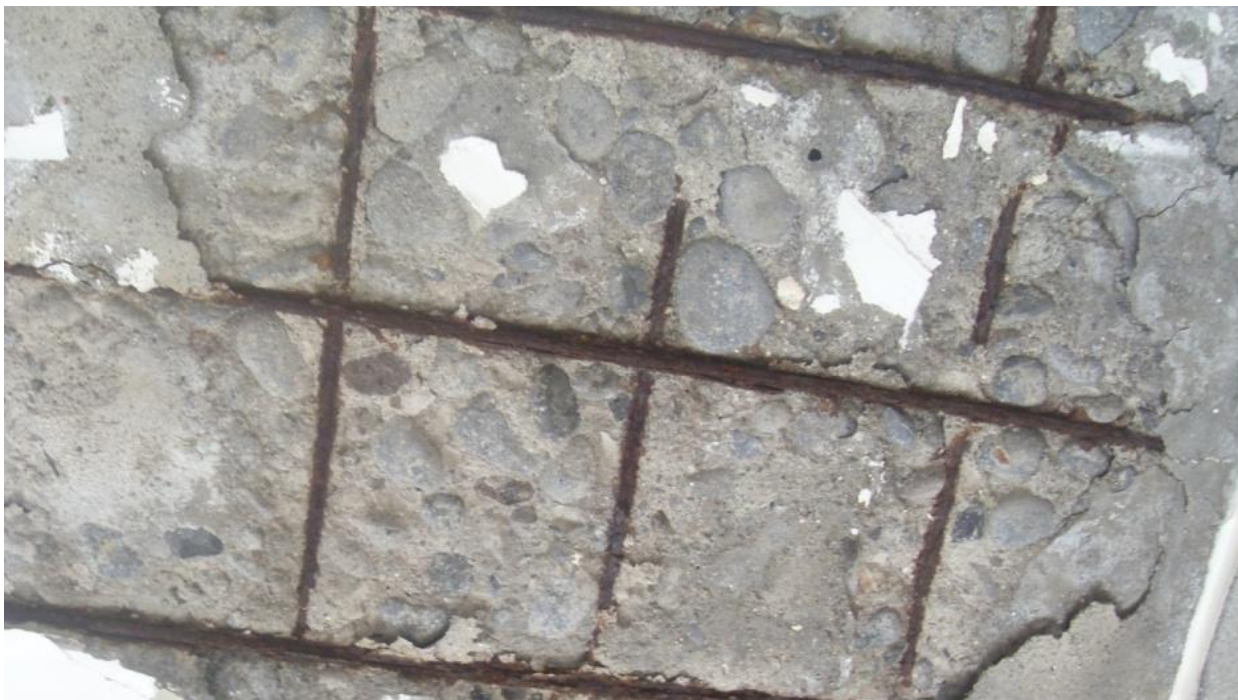
1. Segundo foi apurado, a infiltração pela laje, ocorre pela falta de impermeabilização do terraço, humidade do depósito de água de betão armado assente sobre a laje do terraço, do orifício deixado para a saída de águas pluviais em direcção ao tubo de queda para o chão, sem que haja ralos.

Figura 15- Deterioração do betão e corrosão da armadura.
Fonte: Foto do autor

A corrosão das armaduras provavelmente aconteceu devido ao facto de se everedar por impermeabilizar o terraço da cobertura com argamassa de areia, cimento e água, (material poroso), omitindo o uso da tela asfáltica ou outro impermeabilizante recomendado e também, de se ter erguido a construção de um depósito de água de betão sobre o terraço.

- 1°. Demolição do depósito de água construída de betão sobre a laje do terraço.
- 2°. Remover a camada de regularização existente.
- 3°. Limpar toda a superfície, utilizando jacto de ar comprimido.
- 4°. Regar abundantemente a superfície a ser regularizada.
- 5°. Regularizar a camada de forma, tendo sempre presente, a pendente necessária para o escoamento de águas pluviais.
- 6°. Aplicar a tela asfáltica sobre produto betuminoso.
- 7°. Abrir o feltro geotêxtil sobre a placa de XPS.
- 8°. Finalizar, colocando uma protecção pesada.

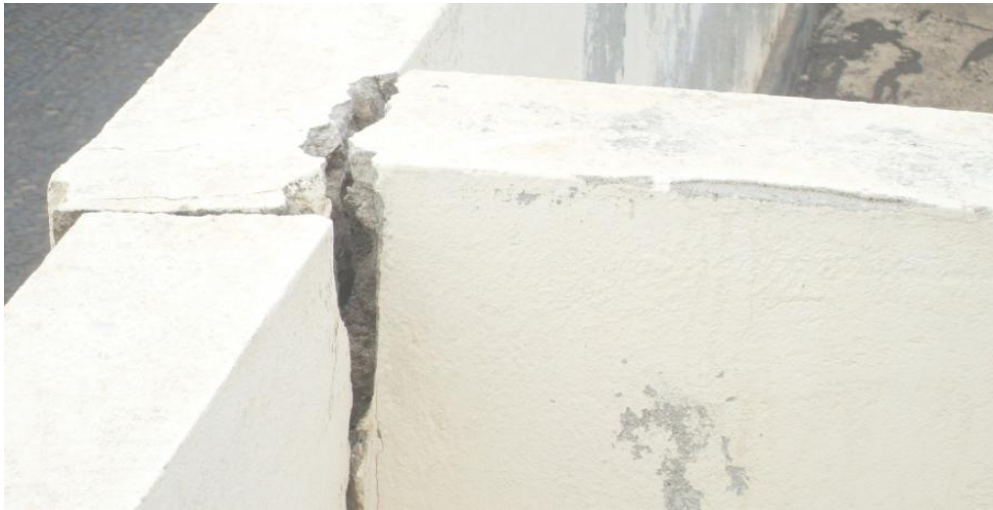
Figura 16- Rachadura na platibanda
Fonte: Foto do autor

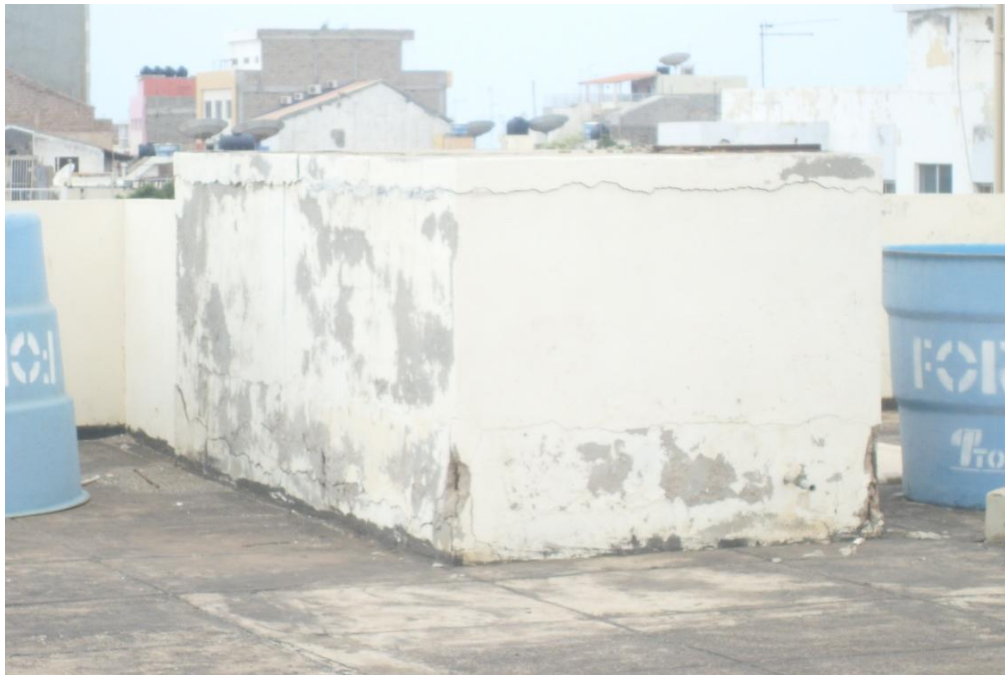
Figura 17- Depósito de água construído directamente sobre terraço
Fonte: Foto do autor

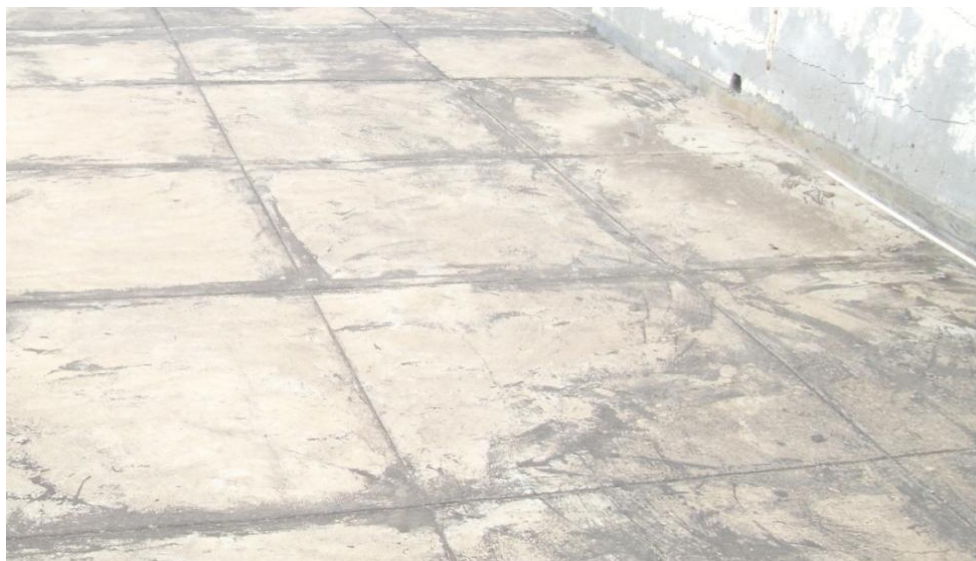
2. Camada de regularização com função de camada de impermeabilização, com fraca pendente para escoamento de águas pluviais e, com superfície muito áspera.

Figura18- Camada de regularização com função de impermeabilização

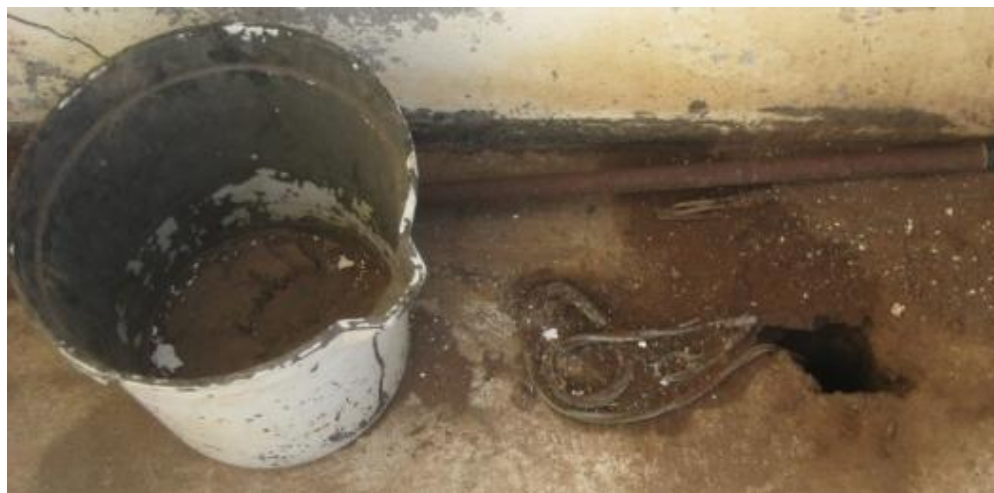
Figura 19- Orifício de queda de água sem ralo

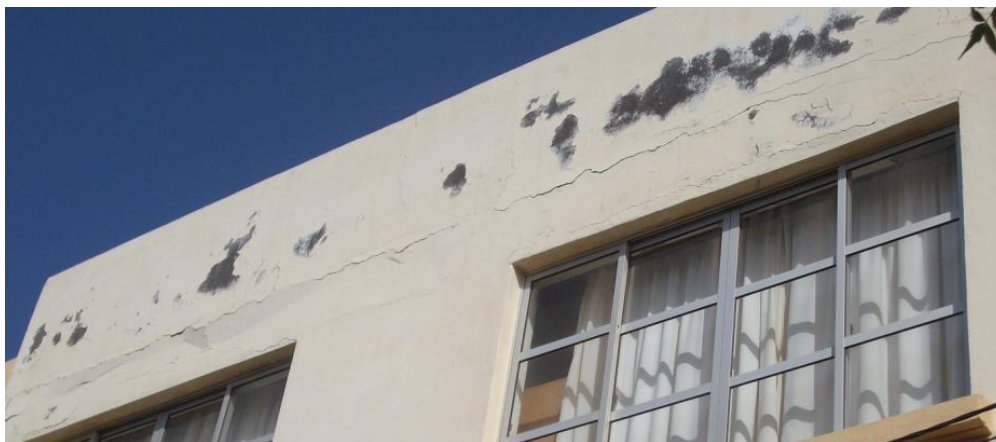
Tendo em consideração o que se constatou nas fachadas desse edifício, que a humidade estava presente no paramento acima da laje do 1º andar ou seja, na platibanda e na silhueta do embasamento. Tendo em conta essas constatações, pareceu que elas tiveram origem na falta de impermeabilização do terraço, depósito de betão armado sobre a laje e da subida de humidade por capilaridade do solo argiloso, acabando por ser sucado pela alvenaria de pedra e, porque esta não é estanque, a humidade acaba por chegar a superfície, figura 21.

Figura 20- Infiltração na fachada

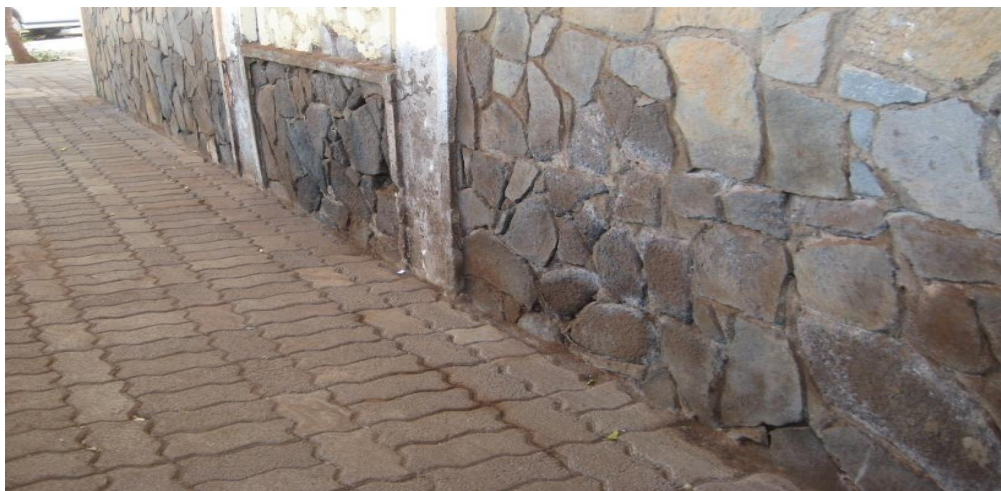
Figura 21- Infiltração na fachada

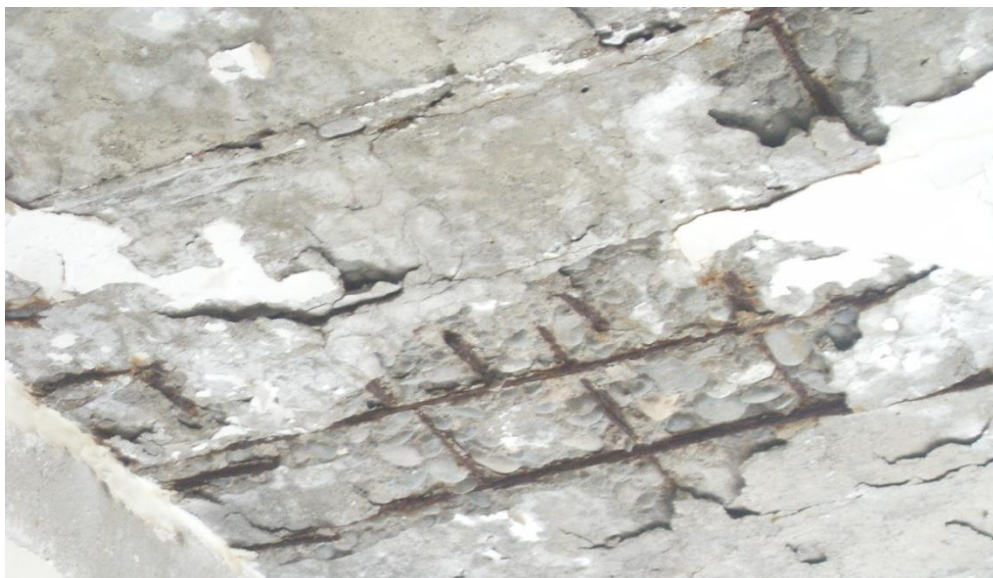
Figura 22- Armadura corroída
Fonte: Foto do autor

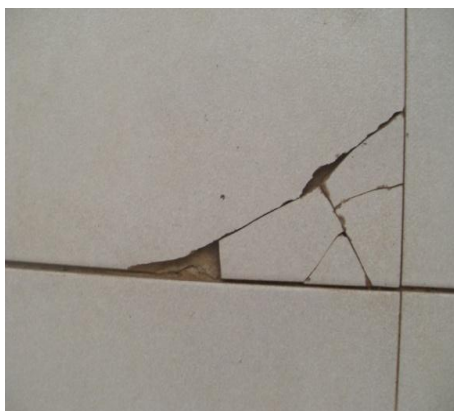
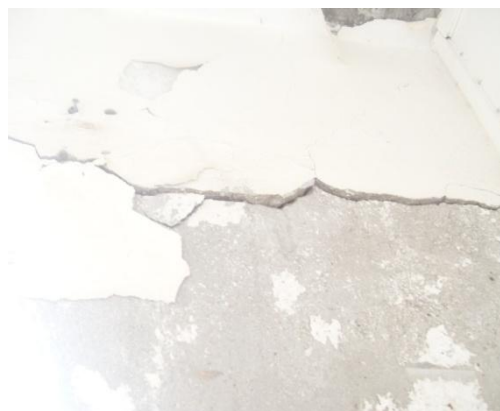
As fissuras e a deformação do piso térreo, segundo observações directas, parecem que deveu-se a variação do volume do terreno argiloso que foi aterrado provenientes da escavação de caboucos e da camada superficial que constituiu a base, que não foi decapado, absorvendo humidade por capilaridade (fenómeno de higroscopicidade).

Figura 23- Fissuras no piso térreo
Fonte: Foto do autor

Figura 24- Fissuras no piso térreo
Fonte: Foto do autor

1. Demolição integral do pavimento e a remoção do aterro argiloso.
2. Realização do aterro, com areia em camadas de 0.20m, sobre terreno firme, bem regadas e compactadas.
3. Colocar uma camada de almofada de areia com cerca de 0.20m.
4. Enrocamento de pedra.
5. Aplicar uma camada de tout venant, regadas e compactadas.
6. Colocar a tela asfáltica, tendo em atenção as recomendações do fabricante.
7. Espalhar uma camada de betão de massa com cerca de 0.10m esp.
8. Regularizar a superfície com argamassa de cimento, areia e água para receber mosaico ou outro material de revestimento que constitui a última camada, de modo que a superfície fique muito bem horizontal.
9. Colocar as peças que constituem o revestimento final, assentes sobre cimento cola, cumprindo escrupulosamente as especificações técnicas do fabricante.

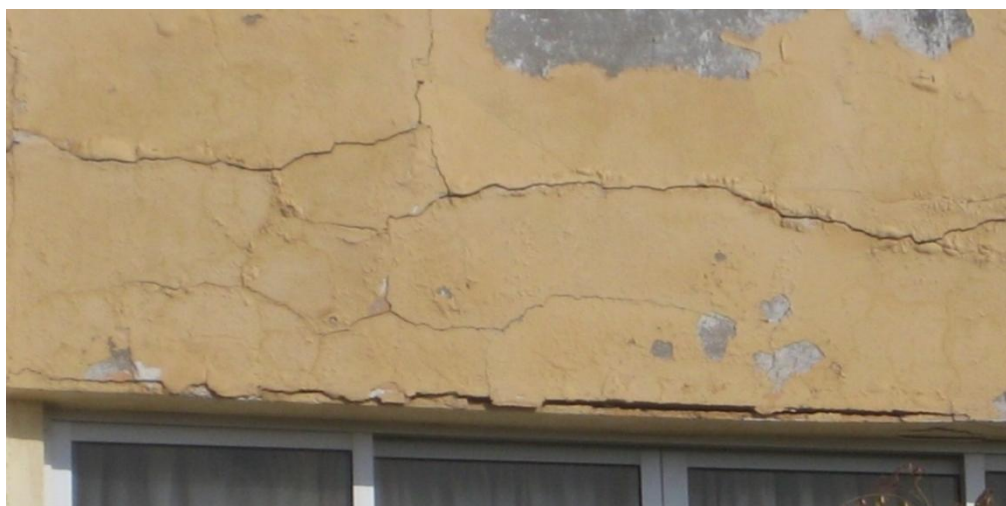
As fissuras nos rebocos presentes estão inactivas porque durante algum tempo após a nossa visita ao local, observou-se que elas mantiveram estáveis, isto é, as fissuras permaneceram com a mesma abertura, o que induziu afirmar que elas foram causadas pela retracção da argamassa e movimentação térmica.

Figura 25-Reboco fissurado provavelmente provocado pela variação térmica.
Fonte: Foto do autor

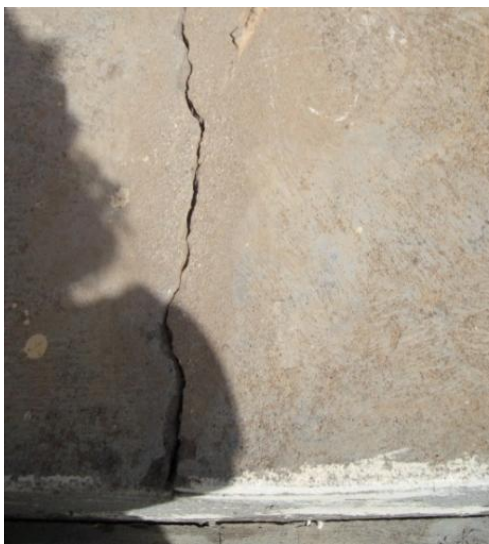
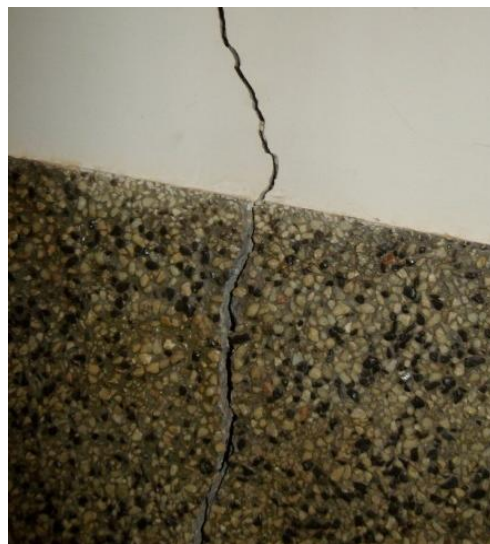
As fissuras observadas nas alvenarias das fundações, parecem que deveu-se a esforços produzidos pelos impulsos laterais da deformação do piso térreo pela alternância expansão/retracção da argila aterrado e que, com a reformulação constante no próximo capítulo, a situação actual será sanada.

Figura 26- (Fissuras nas alvenarias)
Fonte: Foto do autor

Figura 27 - (Fissuras nas alvenarias)
Fonte: Foto do autor

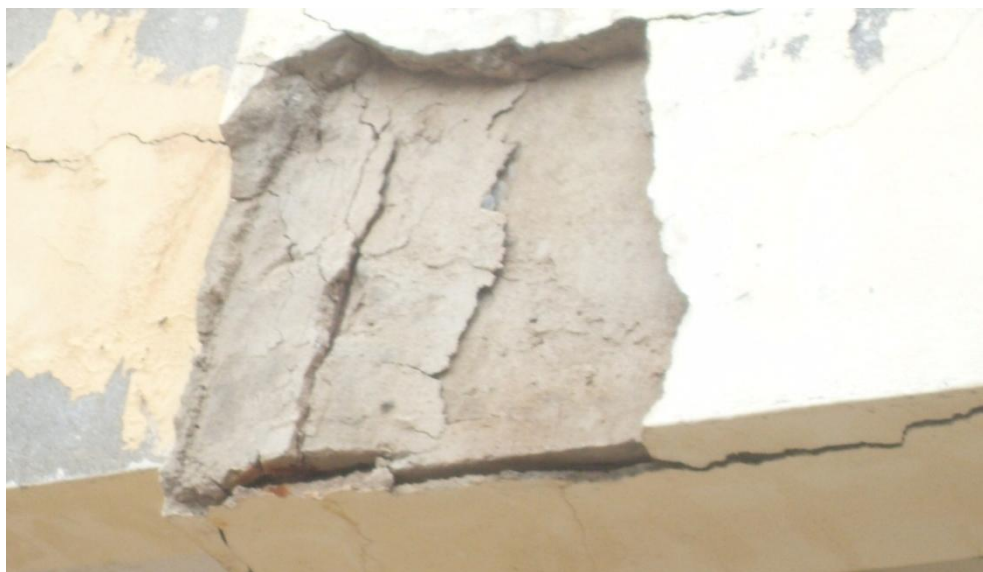
- Reboco realizado sobre substrato liso.
- Infiltrações nas platibandas e terraço.
- Reboco espesso e realizado em uma única camada.
- • Variação térmica.
- • Oxidação das armaduras.

Figura 28 - Desplacamento do reboco

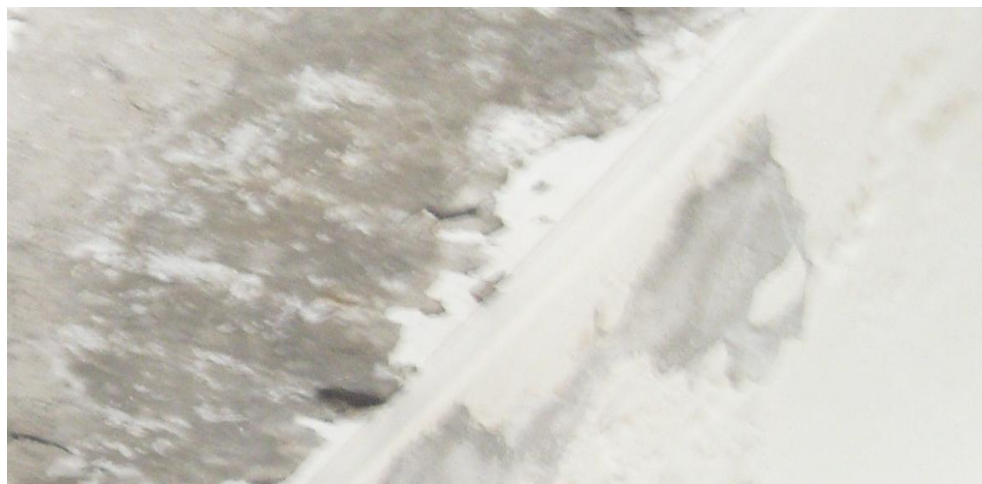
- Infiltração na laje do terraço.

Figura 29 – Desagregação do reboco causada pela infiltração da laje.

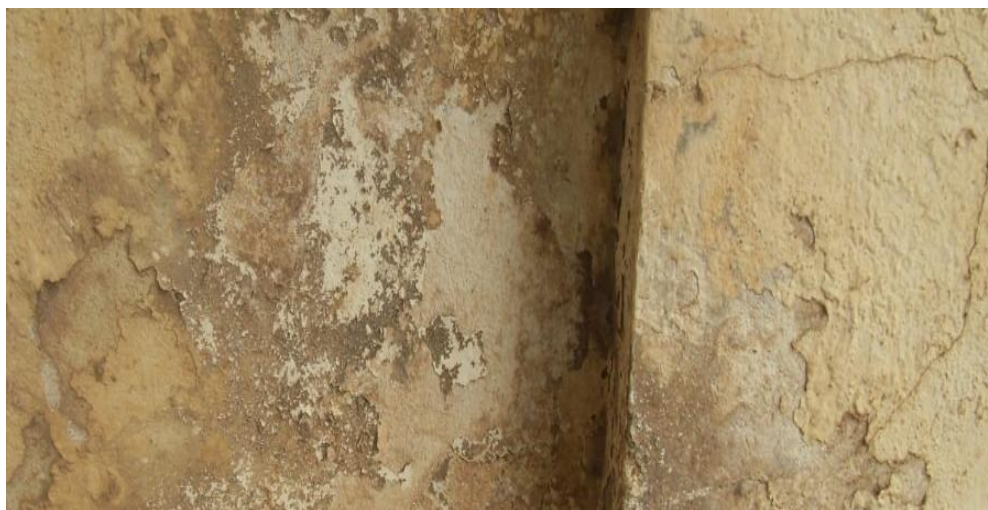
1. Humidade ascensional por capilaridade do aterro argiloso e, atingindo toda a alvenaria de pedra de fundações.
2. Migração da humidade do interior para o exterior.

Figura 30 – Patologia derivado da humidade ascensional
Fonte: Foto do autor

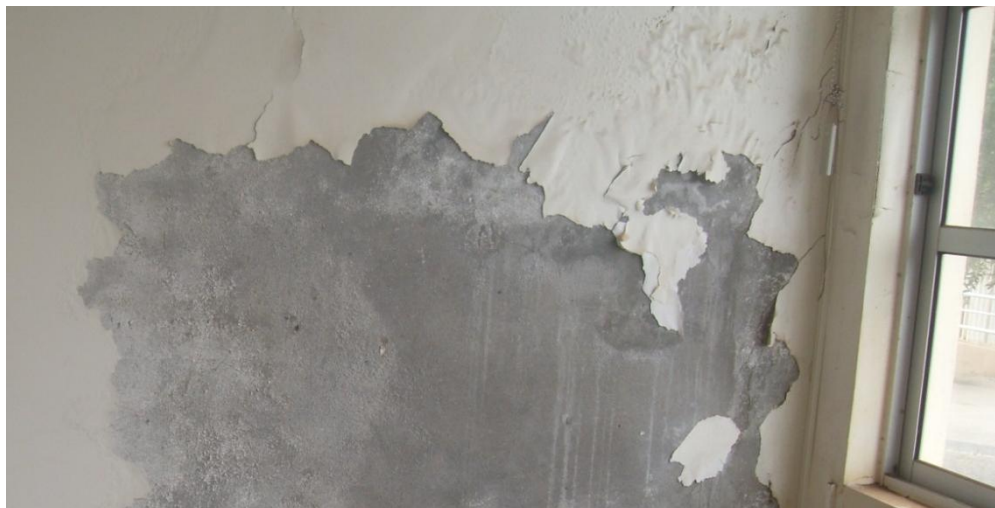
- Infiltrações na laje.

Figura 31 – Patologia proveniente da humidade do terraço.
Fonte: Foto do autor

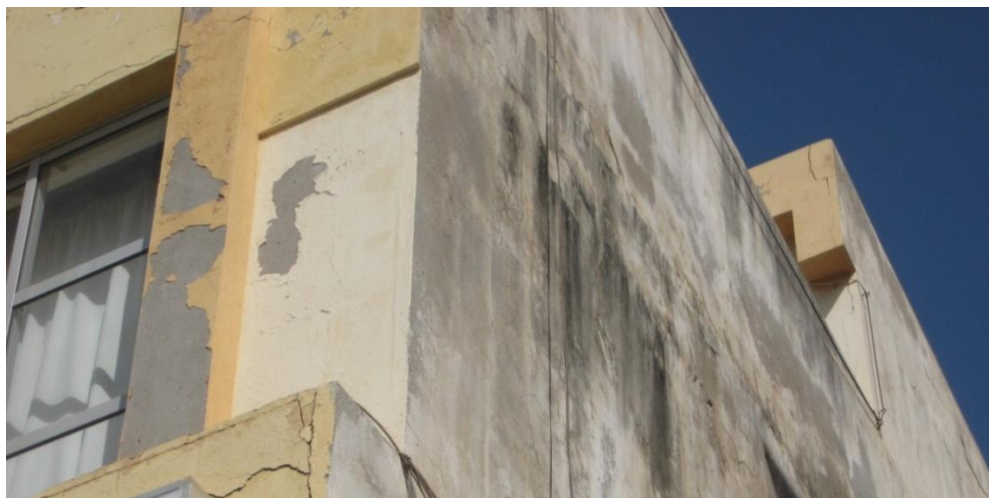
Infiltrações nas platibandas, cobertura do terraço e nas fachadas.

Figura 32 – Descascamento de tinta e manchas de humidade nas fachadas.
Fonte: Foto do autor
